**Kirche**  
**Hildebrandshagen**

**Bauart:** rechteckiger Fachwerksaal  
mit Dachreiter über dem  
Westgiebel

**Inspektion in Anlehnung an VDI-  
Richtlinie 6200, Abschnitt 10.1.2  
in Verbindung mit Anhang D**

**Datum: 09.02.2022**

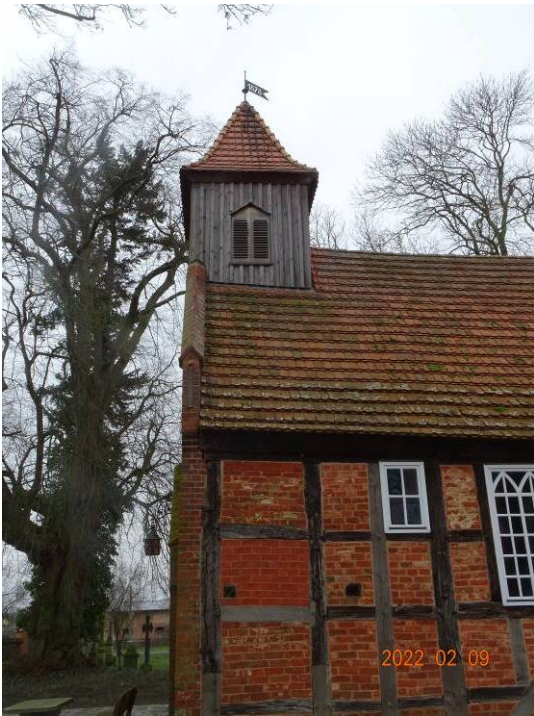
| Lfd. Nr. | Bauwerksteil und Befund | Schadensziffer | | | Maßnahmen-<br>Empfehlung | Frist zur<br>Umsetzung |
|---|---|---|---|---|---|---|
| 1.1 | <p><u>Dacheindeckung Kirchenschiff:</u></p> <p>Das Dach wurde 2008 neu eingedeckt. Die Eindeckung wurde mit einer Kronendeckung vorgenommen. Dabei wurden für die Unterdecker neue Ziegel verwendet. Für die Decklage wurden historische Biberziegel eingesetzt.</p> | | | | | |
| | Seite Nord im Traufbereich: 1 Biberziegel (Decklage) gebrochen | 0 | 1 | 0 | Aus-<br>tauschen | kurzfristig |

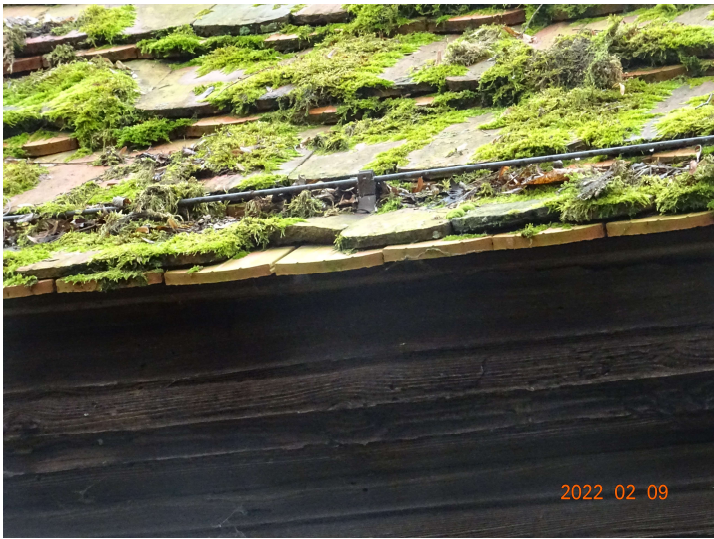
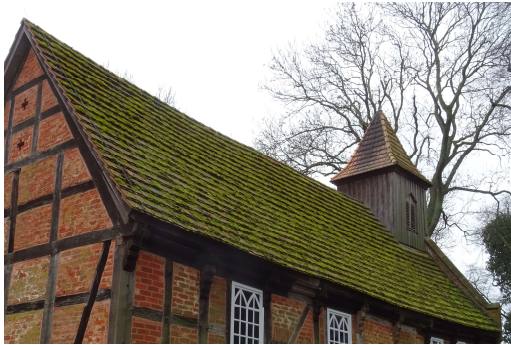
| Lfd. Nr. | Bauwerksteil und Befund | Schadensziffer | | | Maßnahmen-<br>Empfehlung | Frist zur<br>Umsetzung |
|---|---|---|---|---|---|---|
| | Dachfläche Seite Nord stark bemoost<br> | 0 | 2 | 0 | Dachfläche vorsichtig von einem Hubsteiger aus mit einem Besen reinigen | mittelfristig |

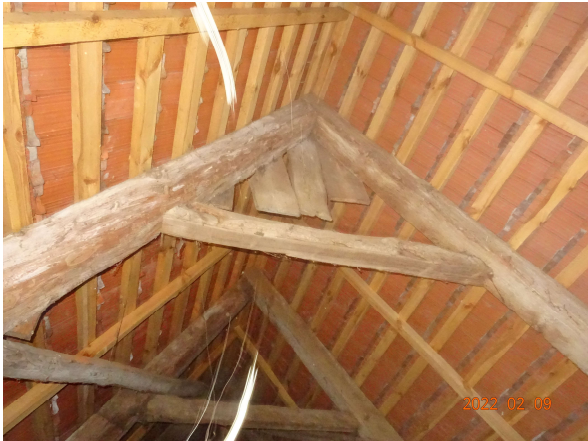
| Lfd. Nr. | Bauwerksteil und Befund | Schadensziffer | | | Maßnahmen-<br>Empfehlung | Frist zur<br>Umsetzung |
|---|---|---|---|---|---|---|
| 2.1 | <u>Kirchenschiff</u><br>Der Dachstuhl wurde im Zuge der Neueindeckung des Daches 2008 saniert.<br> | 1 | 3 | 2 | | Kurzfristig |

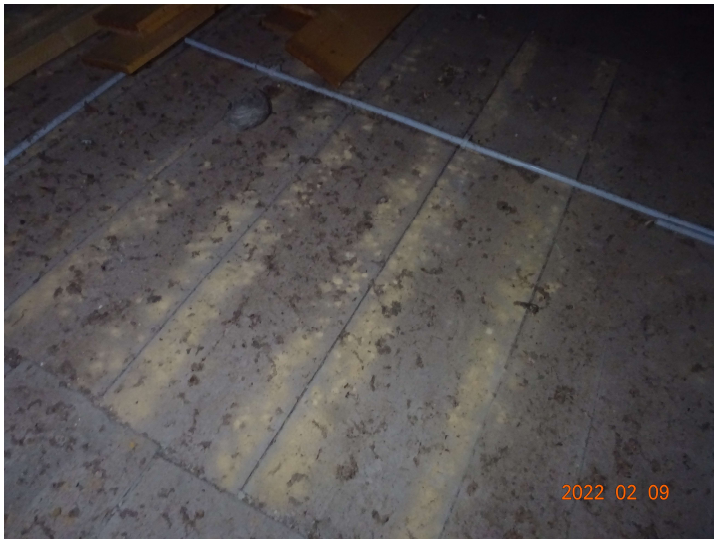
| Lfd. Nr. | Bauwerksteil und Befund | Schadensziffer | | | Maßnahmen-<br>Empfehlung | Frist zur<br>Umsetzung |
|---|---|---|---|---|---|---|
| | <p>Fußbodenschalung: starker Befall durch Anobien</p> <p>Empore, Stiel südlich des Mittelganges: 2 Riegel ca. 2 cm aus Zapfenlöchern verschoben</p> | 1 | 2 | 0 | <p>Schädlings bekämpfung durch Begasung oder Schlupfwespen</p> <p>Spalte mit Futterhölzern schließen, Riegel mit Knaggen und VGS sichern</p> | kurzfristig |

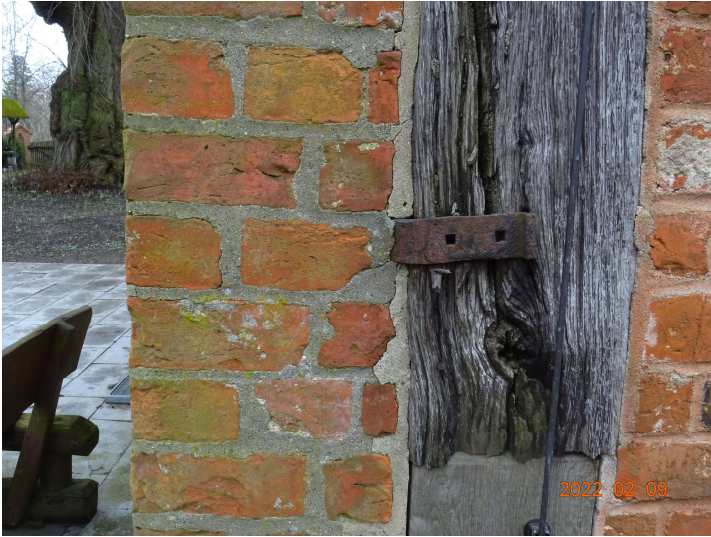
| Lfd. Nr. | Bauwerksteil und Befund | Schadensziffer | | | Maßnahmen-<br>Empfehlung | Frist zur<br>Umsetzung |
|---|---|---|---|---|---|---|
| 3.1 | <u>Kirchenschiff</u><br>Ecke Südwest: unterer Mauerwerksanker zur Verankerung des Westgiebels nicht am Fachwerkstiel befestigt.<br> | 1 | 1 | 0 | Anker mit U-Krampe am Stiel befestigen (siehe restliche Maueranker) | kurzfristig |

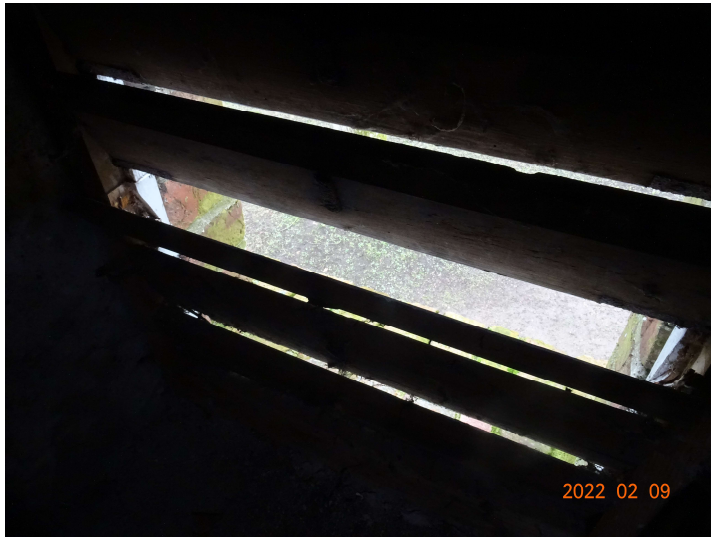
| Lfd. Nr. | Bauwerksteil und Befund | Schadensziffer | | | Maßnahmen-<br>Empfehlung | Frist zur<br>Umsetzung |
|---|---|---|---|---|---|---|
| 4 | <b>Fenster, Türen, Treppen, Emporen</b><br>Schall-Luke in der Westwand des Dachreiters: eine Lamelle beschädigt<br> | 0 | 1 | 0 | von Tischler reparieren lassen | Kurzfristig |

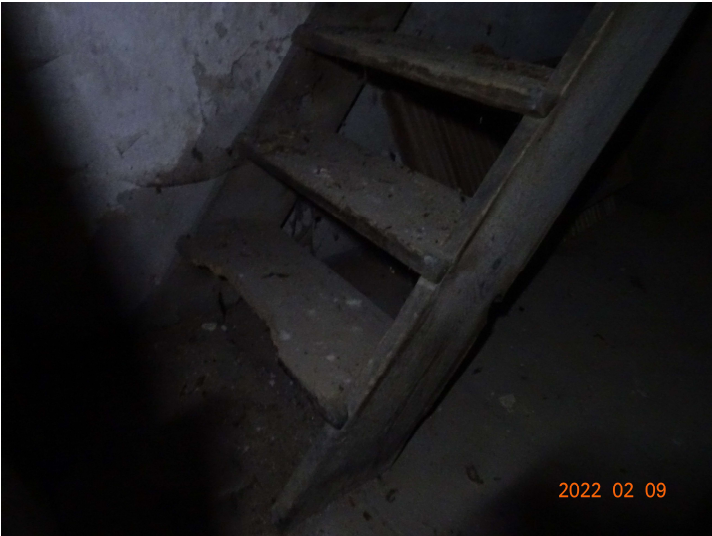
| Lfd. Nr. | Bauwerksteil und Befund | Schadensziffer | | | Maßnahmen-<br>Empfehlung | Frist zur<br>Umsetzung |
|---|---|---|---|---|---|---|
| | Treppe von der Empore zum Dachreiter: untere Stufe stark geschädigt | 1 | 2 | 2 | von Tischler reparieren | kurzfristig |

| Lfd. Nr. | Bauwerksteil und Befund | Schadensziffer | | | Maßnahmen-<br>Empfehlung | Frist zur<br>Umsetzung |
|---|---|---|---|---|---|---|
| | | | | | lassen | |

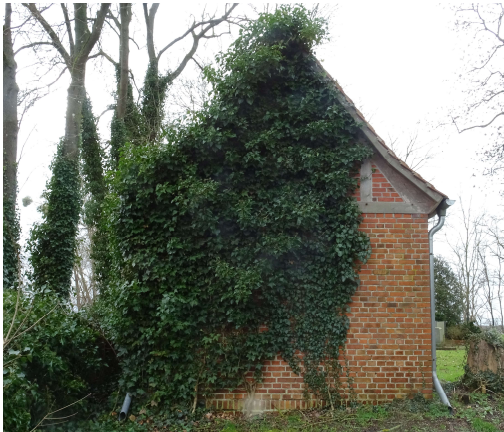
| Lfd. Nr. | Bauwerksteil und Befund | Schadensziffer | | | Maßnahmen-<br>Empfehlung | Frist zur<br>Umsetzung |
|---|---|---|---|---|---|---|
| 7.1 | <p>Auf dem Kirchengelände befindet sich an der östlichen Grundstücksgrenze ein Nebengebäude. Hier sind folgende Schäden und Mängel aufgefallen:</p> <p>Das Gebäude ist mit Efeu bewachsen.</p> <p>Die Dachrinnen sind verschmutzt.</p> | 0 | 2 | 0 | Bewuchs entfernen | Kurzfristig |

| Lfd. Nr. | Bauwerksteil und Befund | Schadensziffer | | | Maßnahmen-<br>Empfehlung | Frist zur<br>Umsetzung |
|---|---|---|---|---|---|---|
| | | 0 | 2 | 0 | Rinne | kurzfristig / |

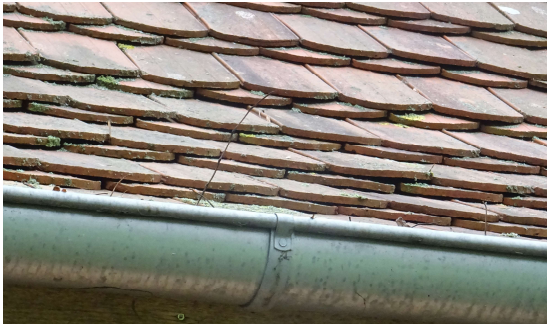
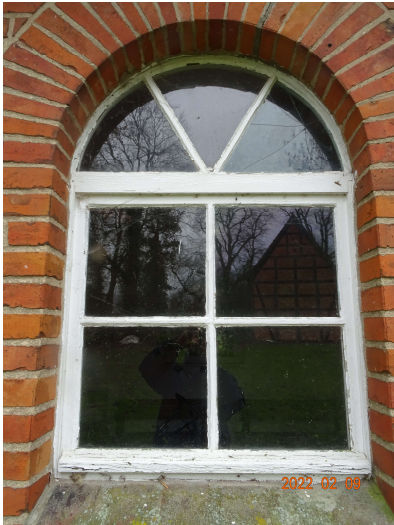
| Lfd. Nr. | Bauwerksteil und Befund | Schadensziffer | | | Maßnahmen-Empfehlung | Frist zur Umsetzung |
|---|---|---|---|---|---|---|
| | <br>Der Anstrich der Holzfenster ist verschlissen. | 0 | 1 | 0 | Reinigen<br><br>Anstrich erneuern lassen | dann regelmäßig<br><br>kurzfristig |
