**Kirche**  
**Hildebrandshagen**

**Bauart:** rechteckiger Fachwerksaal  
mit Dachreiter über dem  
Westgiebel

**Inspektion in Anlehnung an VDI-  
Richtlinie 6200, Abschnitt 10.1.2  
in Verbindung mit Anhang D**

**Datum: 09.02.2022**

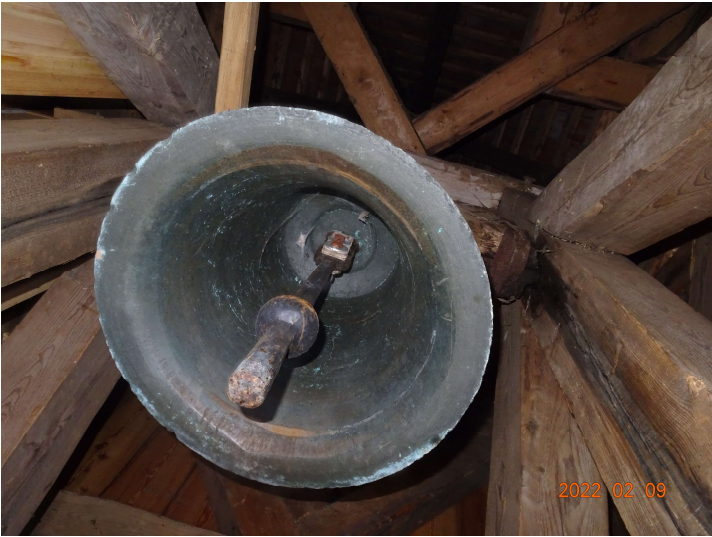
| Lfd. Nr. | Bauwerksteil und Befund | Schadensziffer | | | Maßnahmen-<br>Empfehlung | Frist zur<br>Umsetzung |
|---|---|---|---|---|---|---|
| <b>6</b> | <b>Glocken</b><br>Es ist eine Bronzeglocke vorhanden. Diese wird mittels Handbetrieb bedient (nicht elektrifiziert).<br>Die Glocke sollte 1 x pro Jahr durch eine Glockenbaufirma inspiziert und gewartet werden. Dazu sollte ein Wartungsvertrag abgeschlossen werden. | | | | | regelmäßig |

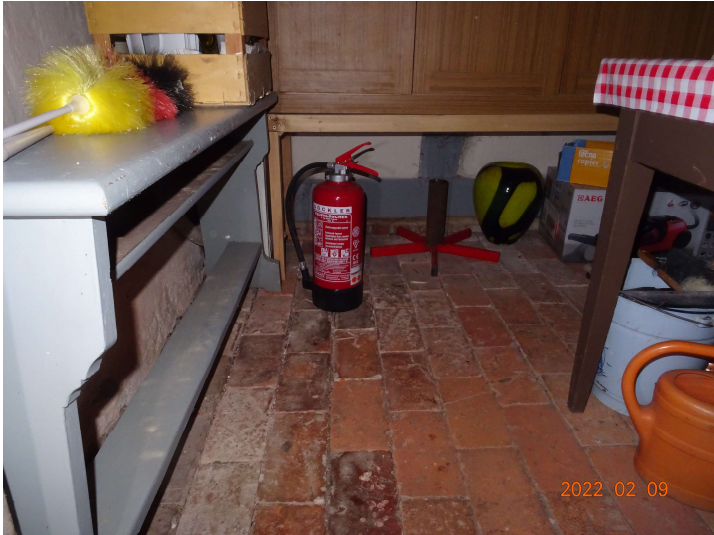
| Lfd. Nr. | Bauwerksteil und Befund | Schadensziffer | | | Maßnahmen-<br>Empfehlung | Frist zur<br>Umsetzung |
|---|---|---|---|---|---|---|
| 7 | <b>Technische Ausrüstung</b><br><p>Es ist eine <u>Blitzschutzanlage</u> vorhanden. Diese sollte alle 2 Jahre einer Sichtprüfung und alle 4 Jahre einer umfassenden Prüfung durch eine zugelassene Fachkraft unterzogen werden.</p> <p>Die vorhandene <u>Elektroinstallation</u> sollte alle 2 Jahre durch eine zugelassene Fachkraft geprüft werden. Die Ergebnisse der Prüfung sind in einem Protokoll zu dokumentieren. Das Protokoll ist an die Kirchengemeinde zur Archivierung zu übergeben. Die Überprüfung sollte im Zusammenhang mit der Prüfung der Blitzschutzanlage erfolgen.</p> <p>Der <u>Handfeuerlöscher</u> ist sichtbar und frei zugänglich im Kirchenraum mit einer geeigneten Wandhalterung zu befestigen. (Derzeit befindet er sich in einem Nebenraum.)</p> | | | | | regelmäßig |
